水土保持方案报告表

项 目 名 称： 德昌县中医医院整体搬迁工程（二期）住院医技楼建设
项目

编 制 单 位： 四川攀大工程勘察设计有限公司

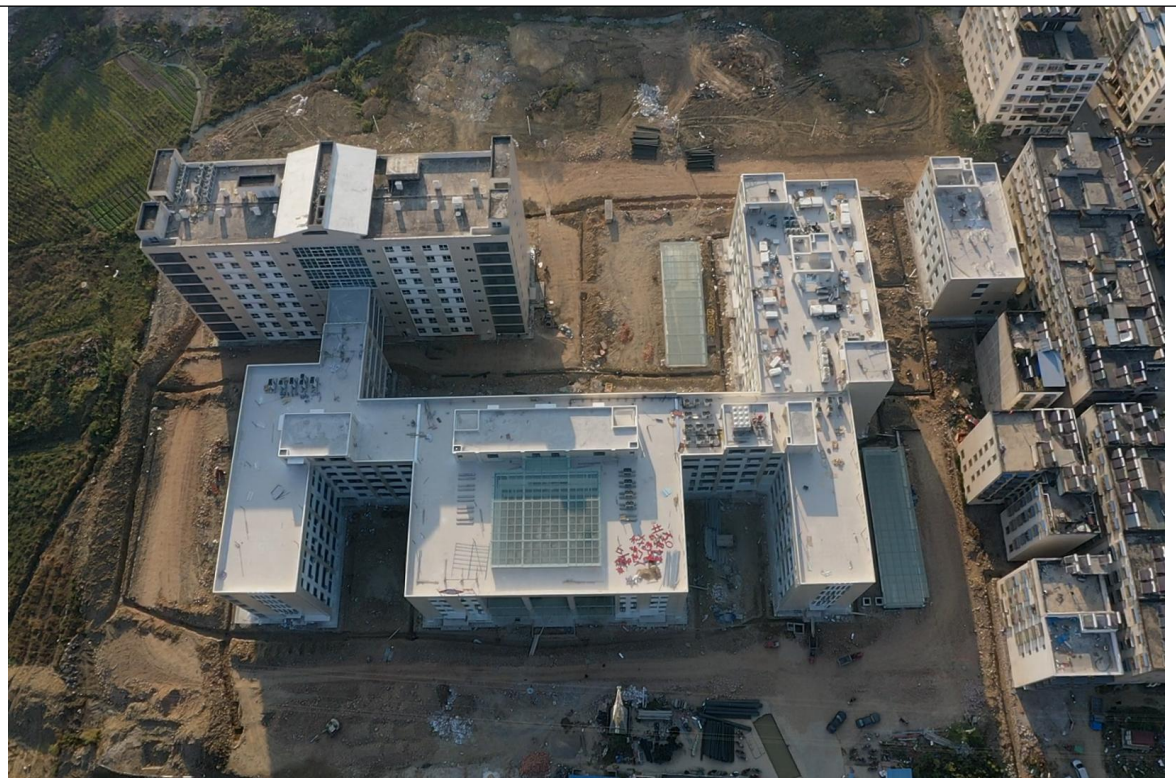
德昌中医医院搬迁工程一期、二期建设现状

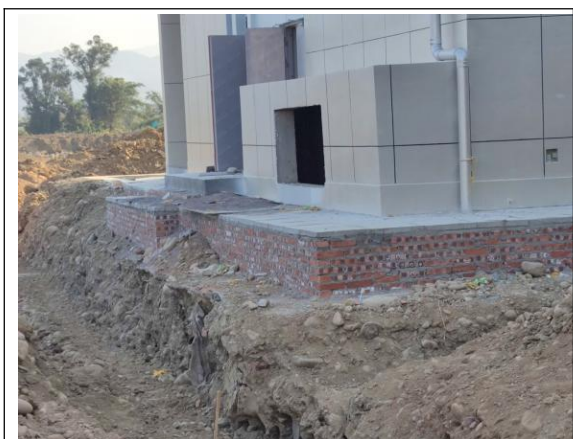
建构筑物四周盖板排水沟

工程措施：表土剥离 200m³，盖板排水沟 230m（主体已有）；

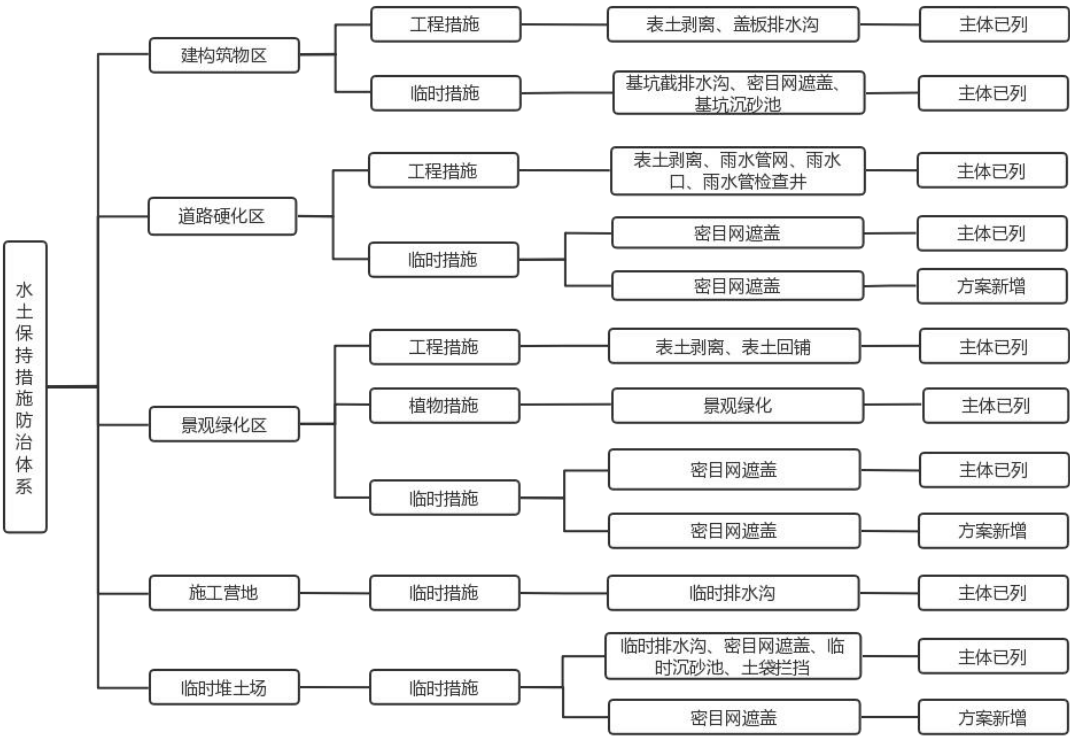
图 5-1 水土流失防治措施体系框图

根据项目工程特点和水土流失特征，项目区水土保持措施布置的总体思路是：以建构筑物区为重点区域，以施工期为重点时段，配合主体工程中已有的水土保持措施，综合规划布设水土流失防治措施体系，做到临时措施与工程措施相结合，“点、线、面”相结合，形成完整的防护体系。水土保持措施体系图见框图 5-1。
