## 水土保持方案报告表

项 目 名 称： 德昌县中医医院整体搬迁工程（一期）新建住院楼项目

# 德昌县中医医院整体搬迁工程（一期）新建住院楼项目 水土保持方案报告表

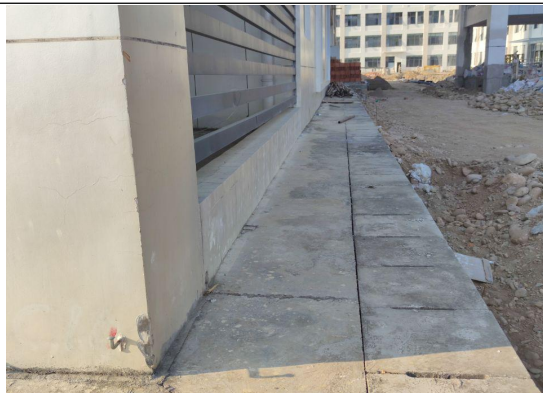
主体设计盖板排水沟

根据调查设计、施工资料，建设单位及施工单位充分重视水土保持，项目主要由建构筑物、道路硬化区、景观绿化区及施工营地组成，本项目施工期间对建构筑物区及道路硬化区已采取基坑截排水沟、沉砂池、洗车池、密目网遮盖等临时措施防治水土流失，且主体设计沿建筑物四周已设计有盖板排水沟，项目区内设计有雨水口、雨水管网、雨水检查井等工程措施汇排雨水，以减少项目运行期间的水流冲刷造成的水土流失。对景观绿化区及施工营地采取临时排水沟以及密目网遮盖等临时措施防治施工期间造成的水土流失。

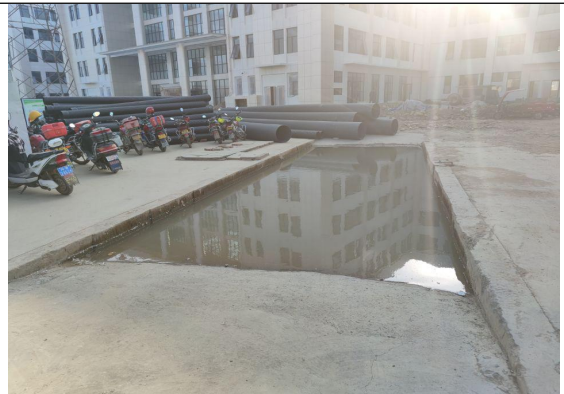
进出口洗车槽

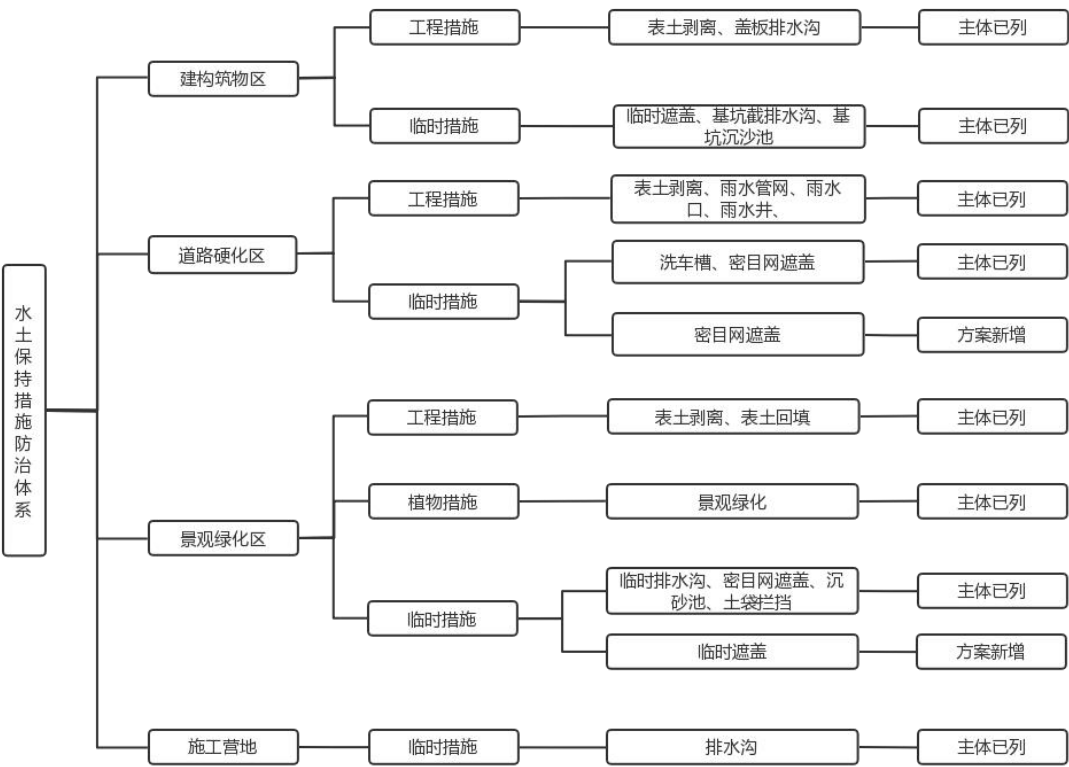
图 5-1 水土流失防治措施体系框图

根据项目工程特点和水土流失特征，项目区水土保持措施布置的总体思路是：以建构筑物区为重点区域，以施工期为重点时段，配合主体工程中已有的水土保持措施，综合规划布设水土流失防治措施体系，做到临时措施与工程措施相结合，“点、线、面”相结合，形成完整的防护体系。水土保持措施体系图见框图 5-1。
